# **„Bewirtschaftungsmöglichkeiten im Einzugsgebiet der Havel“**

**Bericht zum Arbeitspaket „Renaturierung der Flussmorphologie  
zur Verbesserung des ökologischen Zustands“**

**Leitbild und Wirkung ausgewählter Maßnahmen  
am Beispiel der Mittleren Nuthe**

**Stand: 08.12.2004**

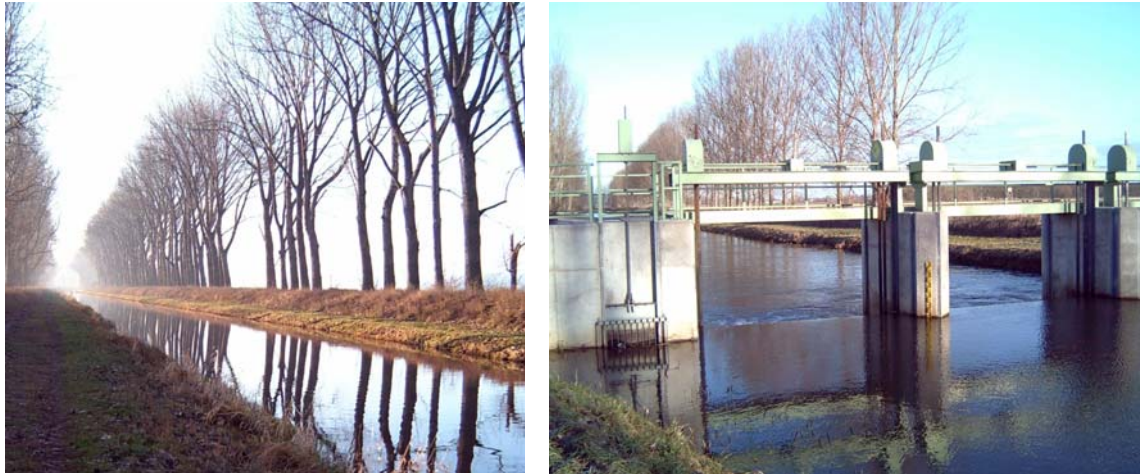
*Abb. 3-1 Vollständig begradigter Lauf der Nuthe mit Uferverwallungen oberhalb des Wehres Trebbin (links) und Wehr Märtensmühle am oberen Ende des untersuchten Flussabschnitts (rechts)*

Die ursprünglich durch Krümmungen und Verzweigungen sehr vielgestaltige Morphologie der Nuthe wurde ab Ende des 18. Jahrhunderts in mehreren Regulierungsphasen stark anthropogen verändert. Zu dieser Zeit setzte eine intensivere Bewirtschaftung der Nuthe-Niederung ein, welche Entwässerungsmaßnahmen und den Ausbau der Vorflut voraussetzte. Bis in die 1980er Jahre wurde die Nuthe naturfern ausgebaut, d.h. weite Teile ihres Laufes wurden begradigt und ihre Abflusskapazität durch Eintiefung des Profils bedeutend vergrößert. Mit diesen Eingriffen gingen vielgestaltige Begleitmaßnahmen einher, wie die Entnahme der typischen Ufervegetation, die Regelung der Wasserstände durch Wehre (seit dem 19. Jahrhundert) und die Verwallung von Unter-, Mittel- und Teilen des Oberlaufes zum Hochwasserschutz. In den Aueflächen der Nuthe wurde der Grundwasserspiegel abgesenkt und intensive landwirtschaftliche Nutzung betrieben. Ein typisches Bild der Nuthe in ihrem heutigen Zustand zeigt Abb. 3-1.

Im untersuchten Abschnitt ist die Nuthe vollständig begradigt und mit Sohlweiten von 8 bis 9 m ausgebaut. Die ursprünglich vorhandenen Mäander wurden abgeschnitten und verfüllt, wodurch der Abschnitt um mehr als ein Drittel (36%) verkürzt wurde. Die Ufer haben heute eine unnatürlich starke Neigung von ca. 1:2 und sind mit einer Steinschüttung und Faschinen versehen. Das doppelt trapezförmige Profil mit den ohne Vorland anschließenden Deichen hat eine Weite von durchschnittlich 25 m und eine hohe Abflusskapazität

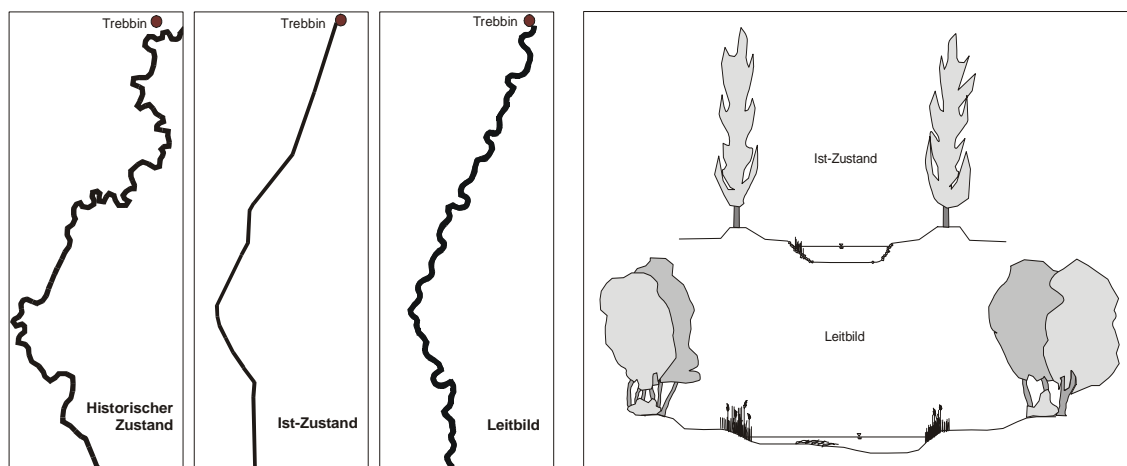
Abb. 3-2 Historische und heutige Linienführung der Nuthe sowie mögliches morphologisches Leitbild (linke Abbildung, v.l.n.r.). Die Darstellung des historischen Zustands beruht auf der Auswertung von Karten (HICKISCH 2004) und stellt die Nuthe um 1770 dar. Rechts sind Ist-Zustand und Leitbild des Querprofils mit Bewuchs dargestellt.

Für die Nuthe im betrachteten Abschnitt kann als naturraumspezifisches Leitbild gemäß LAWA der Fließgewässertyp des sandgeprägten Tieflandsflusses (Typ 15) zugrunde gelegt werden (LUA 2004b). Dieser zeichnet sich bezüglich seiner Morphologie durch ein geringes Gefälle und einen gewundenen Lauf mit Prall- und Gleithangbereichen aus. Da der Fließgewässertyp wenig konkrete Anhaltspunkte liefert, bietet es sich an, den historischen Zustand der Nuthe hinzuzuziehen. In der heutigen Topographie verortet bietet dieser die Möglichkeit des qualitativen Vergleichs zum Ist-Zustand. Da es häufig nicht umsetzbar und vielfach nicht sinnvoll ist, den historischen Zustand wiederherzustellen, kann das Leitbild für die Morphologie als eine Synthese aus historischem Zustand und allgemeinen Merkmalen des Gewässertyps unter Beachtung irreversibler Veränderungen und Aspekten der praktischen Umsetzbarkeit entstehen. Der Ausgleich ökologischer Defizite sollte dabei im Vordergrund stehen. In Abb. 3-2 wird die historische und heutige Linienführung der Nuthe dargestellt sowie ein umsetzungsorientierter Leitbildvorschlag für die Linienführung gegeben.

Eine deutliche Diskrepanz zwischen Ist-Zustand und Leitbild ist, wie bereits in Abb. 3-2 ersichtlich, beim Krümmungstyp gegeben. Eine laterale Verlagerung ist derzeit durch

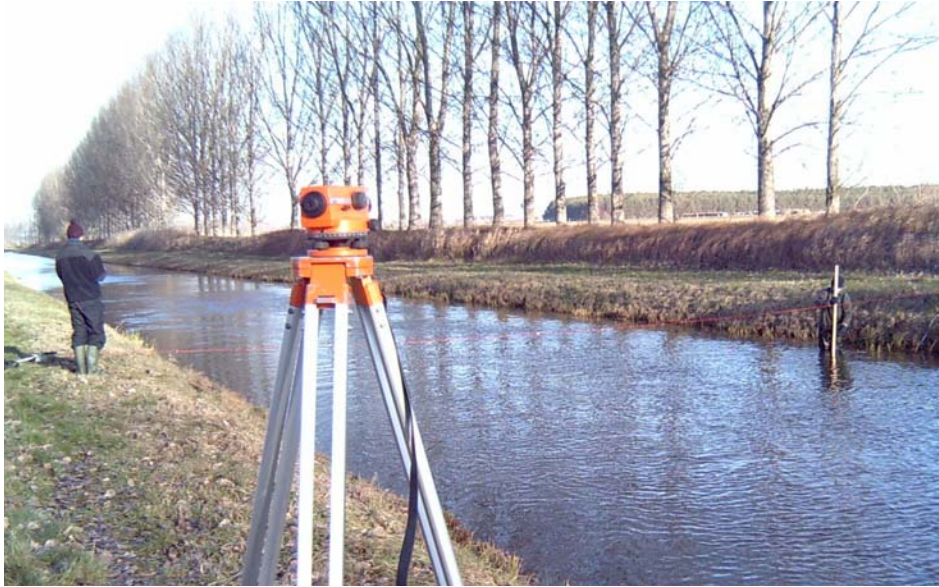
Abb. 4-3 Vermessung der Querprofile oberhalb des Wehres Trebbin im Dezember 2003

Der Modellierung der Wasserspiegellagen im Ist-Zustand ging die Vermessung von Querprofilen und Uferlängen im Gelände voraus. Die Querprofile wurden mit einer horizontalen Auflösung von 0.5 m und in Abständen von ca. 200 m Fließstrecke aufgenommen (Abb. 4-3). Zur Eichung des Modells wurde parallel zur Vermessung der Gerinnegeometrie eine Wasserspiegellagenfixierung vorgenommen. Abflusswerte wurden durch das Landesumweltamt Brandenburg bereitgestellt. Die im Gelände anhand des Bewuchses abgeschätzten Rauigkeiten wurden im Zuge der Modelleichung modifiziert. Für den MQ-Bereich wurden Strickler-Beiwerte von 35 für die Sohle bzw. 25 m<sup>1/3</sup>/s für die Uferböschung ermittelt. Von einer saisonalen Variation der Bettrauhigkeiten ist auszugehen, sie konnte jedoch aufgrund fehlender Vergleichsmessungen bei der Modellierung nicht berücksichtigt werden.

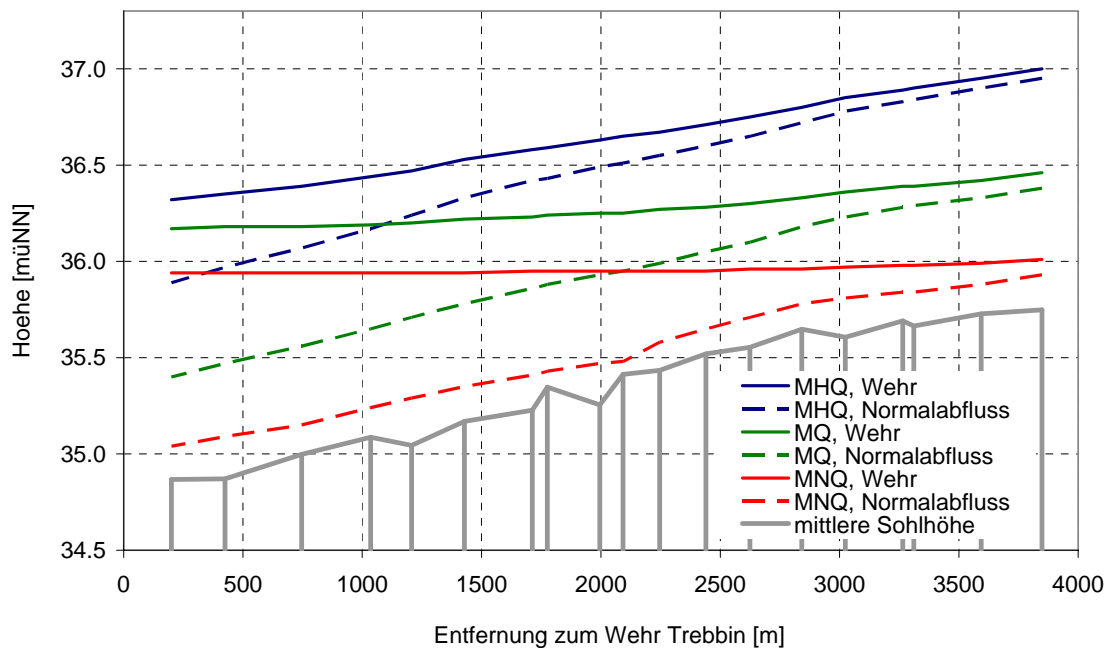
Abb. 5-5 Modellerte Wasserspiegellagen für den Ist-Zustand bei MQ, MNQ und MHQ mit Staubaltung am Wehr Trebbin und ohne Staubaltung (Normalabfluss)

Ein Rückbau des Wehres Trebbin ohne gleichzeitige flussmorphologische Veränderungen wäre aus diesem Grund problematisch. Bei der Simulation des Ist-Zustands wird deutlich, dass der derzeitige Ausbauzustand stark an das Wehr gekoppelt ist. Würde das Wehr vollständig entfernt, wären die resultierenden Wasserspiegel so niedrig, dass dies einer Verbesserung des ökologischen Zustandes entgegenstünde (Abb. 5-5). Ein starker Abfall des Grundwasserstandes auf den angrenzenden Auestandorten würde die Folge sein. Im Ist-Zustand ergibt sich bei Mittelwasser eine Differenz von bis zu 0.8 m zwischen den Wasserständen mit Stauhaltung und den bei freiem Durchfluss simulierten Wasserständen.

Trotz der gegenüber dem Ist-Zustand naturnäheren Profilageometrie in Variante 1 würde ein Rückbau des Wehres Trebbin immer noch einen Wasserspiegelverfall von bis zu 70 cm (am Wehr) zur Folge haben. Variante 1 ist damit auf die Fortführung der heutigen Staupraxis zugeschnitten und kann anders nicht bewirtschaftet werden.

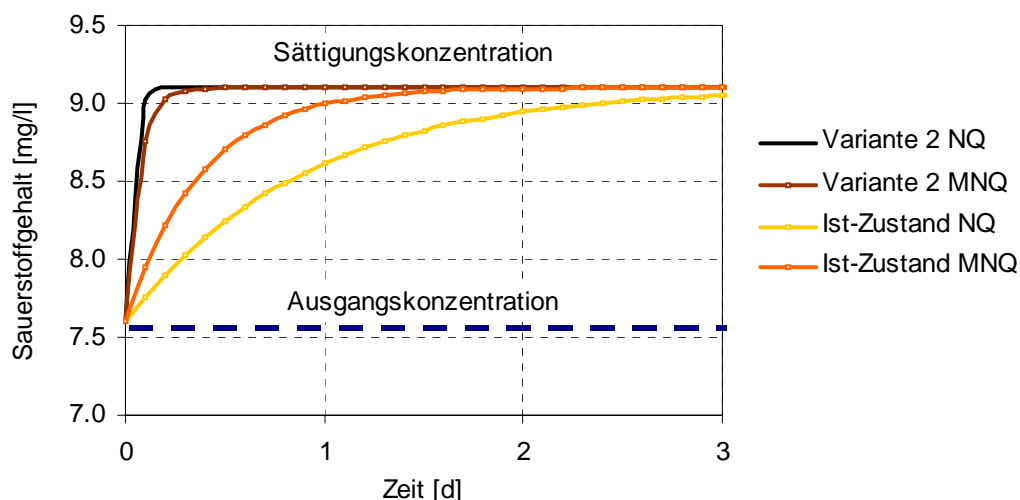
Abb. 5-6 Einstellung der Sättigungskonzentration von Sauerstoff ausgehend von einem gegebenen Sättigungsdefizit (Ausgangskonzentration von 7.6 mg/l O<sub>2</sub>) aufgrund mechanischer Belüftung. Dargestellt sind die Verhältnisse bei NQ und MNQ im derzeitigen Ausbauzustand und für Variante 2. Der Berechnung liegt eine angenommene Wassertemperatur von 20°C zugrunde.

Zur Darstellung des Einflusses von Fließgeschwindigkeit und Wassertiefe auf die mechanische Belüftung von Fließgewässern existiert eine Vielzahl empirischer Formeln (vgl. z.B. SCHÖNBORN 1992, MC CUTCHEON 1989). Abb. 5-6 stellt für den Ist-Zustand und Variante 2 vergleichend dar, in welcher Zeitspanne ein gegebenes Sättigungsdefizit durch mechanische Belüftung ausgeglichen würde.

Erwartungsgemäß würde die Sättigungskonzentration in Variante 2 aufgrund von mechanischem Sauerstoffeintrag rascher erreicht als im Ist-Zustand. In der Realität wird die O<sub>2</sub>-Konzentration jedoch nicht allein durch physikalische Prozesse bestimmt, sondern wesentlich durch die Sauerstoffproduktion von Makrophyten, Phytoplankton und Phytobenthos sowie die Respiration der gesamten Biozönose gesteuert.
